COMUNE DI VILLA DEL CONTE

UNITA' MINIMA D'INTERVENTO "d": PIANO DI RECUPERO

RELAZIONE GENERALE

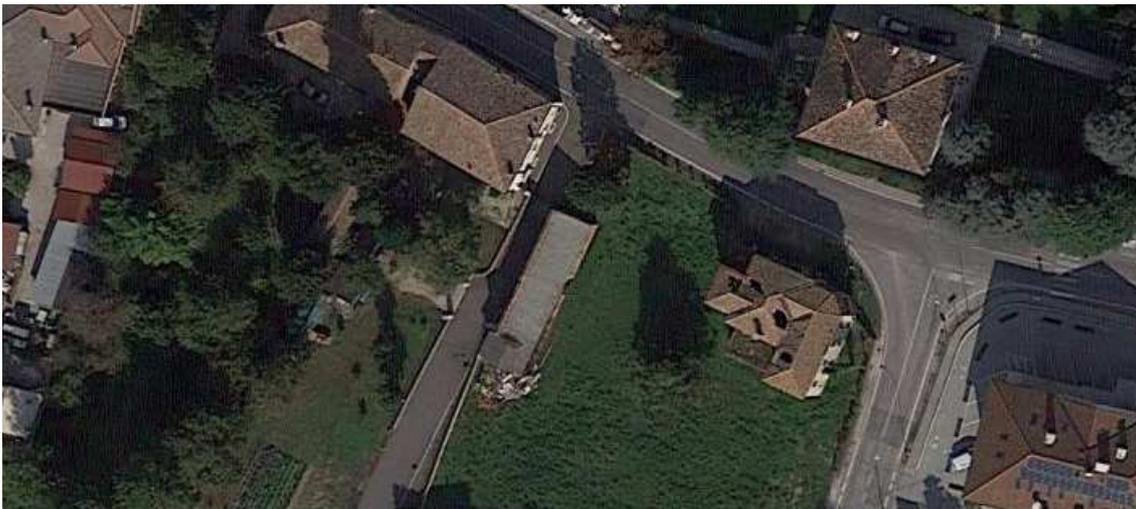
Il terreno ospita due edifici abbandonati da anni: uno che insiste all'angolo tra le due strade, l'altro addossato al confine ovest che offre il fianco, in posizione arretrata, a via Ca' Dolfin. Il primo è un fabbricato di tarda ispirazione "art nouveau" (edificio "A"), il secondo una tipica costruzione rurale di supporto all'attività agricola (edificio "B").

1 - I due edifici inseriti nel lotto

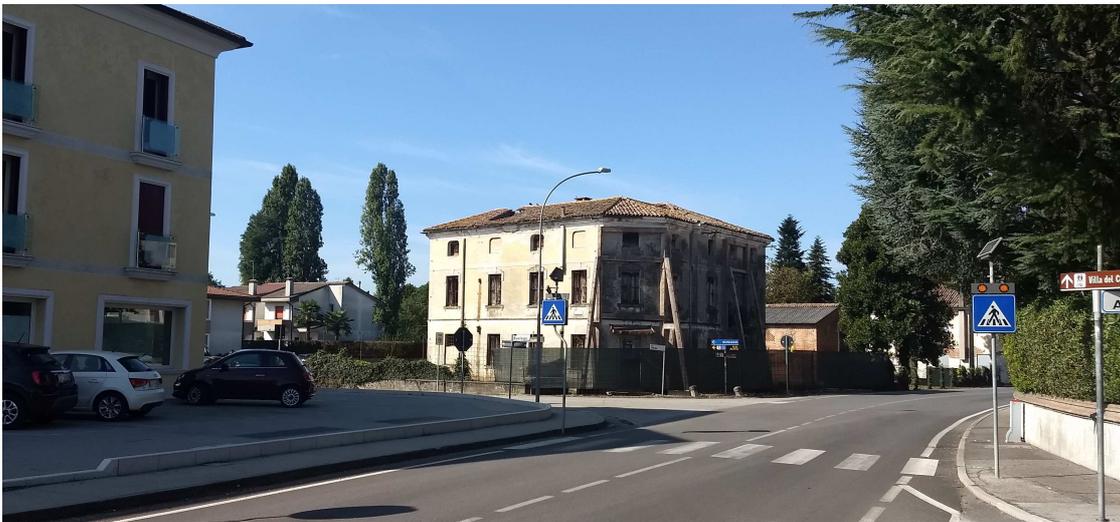
concepita come un’unica residenza, fu eretta negli anni immediatamente seguenti la seconda guerra mondiale all’angolo tra via Corse e via Ca’ Dolfin sviluppando tre piani in altezza (compreso il sottotetto); l’ingresso insiste sull’incrocio tra le due strade e si apre direttamente nella posizione mediana del loro raccordo curvilineo (la recinzione esistente in corrispondenza dell’ingresso piega decisa alla muratura perimetrale annullando qualsiasi protezione al transito dei veicoli). E’ probabile che l’autore del progetto abbia immaginato per il paese un rapido ed ordinato sviluppo edilizio, tant’è che la forma del fabbricato fa il verso alle costruzioni in città del primo novecento che insistono lungo il perimetro del lotto e che, adiacenti ad altre, “disegnano” l’isolato a cui appartengono. Questa intuizione restò purtroppo lettera morta e,

4 - la casa d’angolo vista provenendo da ovest

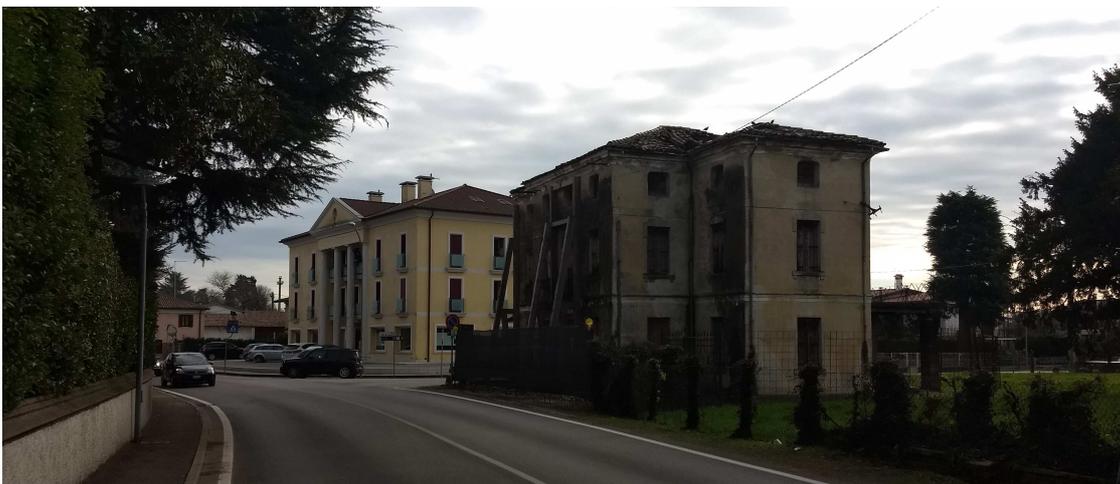
5 - la casa d’angolo vista provenendo da est

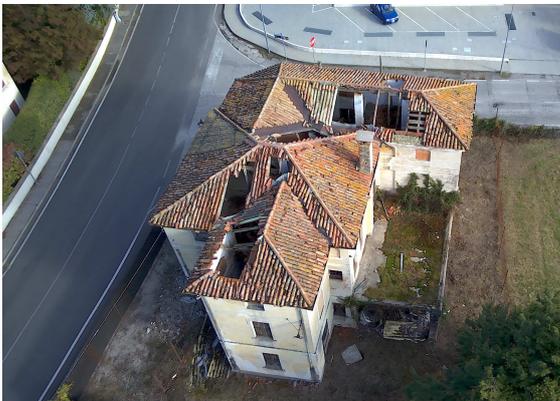
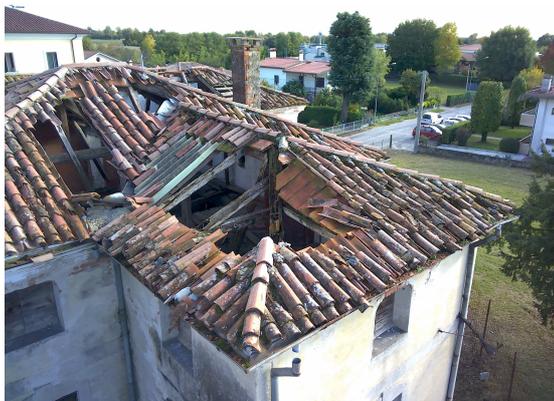
Dopo quindici anni (2019) l’edificio, lasciato in abbandono e sotto l’azione degli agenti atmosferici, risentì del crollo di estese parti della copertura e del conseguente cedimento, in alcune zone, del solaio del piano sottotetto; la proprietà fu così indotta ad intervenire mettendo in sicurezza il fabbricato: il rischio era il cedimento delle pareti su via Ca’ Dolfin e

6 - la casa d'angolo vista dall'alto (2019)

7 - particolare della vista dall'alto (2019)

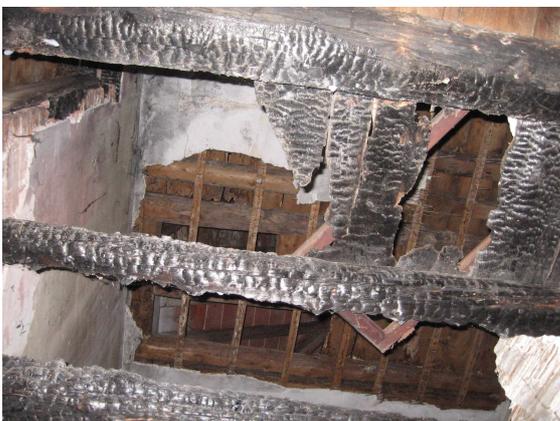
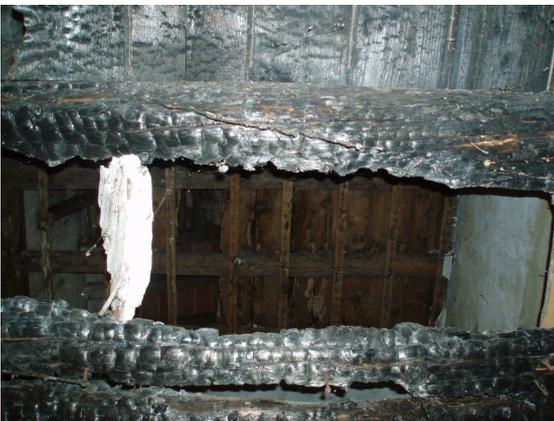
Abitata fino agli anni ‘70, la casa nel 2004 subì un incendio alle strutture interne che incenerì in tre ambienti il solaio del primo piano. Immediatamente la proprietà, per evitare il prevedibile degrado che ne sarebbe conseguito, avviò uno studio per rendersi conto della potenzialità del lotto e per sondare la possibilità di affrontare il mercato immobiliare locale. L’iniziativa, anche se molto divulgata, non fu accolta positivamente, così i fratelli Caccaro decisero di temporeggiare continuando sottotraccia, ma invano, ad illustrare il progetto ad ulteriori operatori del settore.

8.1 - solai andati a fuoco nel 2004 (immagini del 2004)

8.2 - solai andati a fuoco nel 2004 (immagini del 2004)

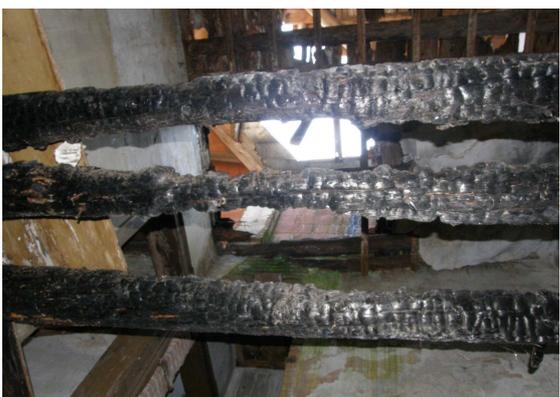
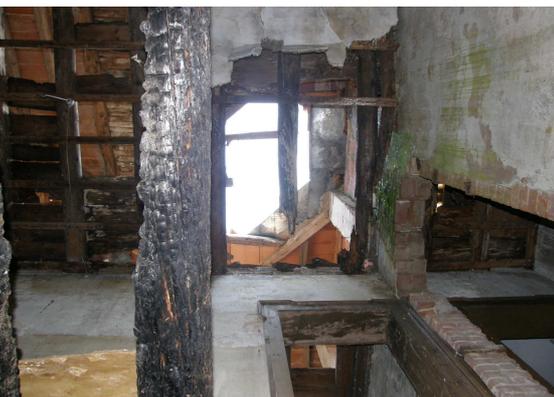
d'angolo perché ormai prive di elementi orizzontali di trattenuta. La situazione riscontrata nel 2020 era tale da suggerire di non entrare nel fabbricato e restandone prudentemente all'esterno; sono quindi poche le immagini che ne documentano, dall'interno, lo stato attuale.

8.3 - situazione riscontrata nel 2019

8.4 - situazione riscontrata nel 2019

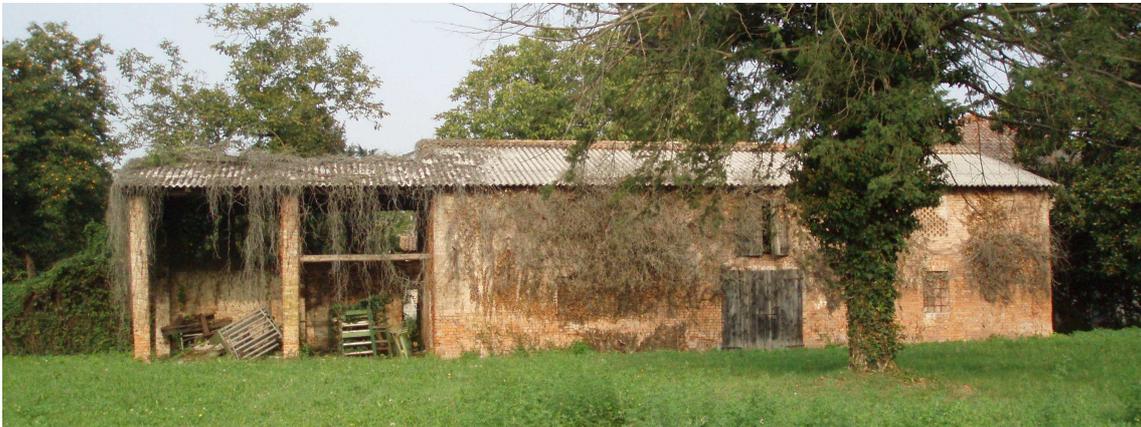
Lo studio del 2004 comprendeva anche questo edificio proponendone la conservazione e la sostituzione della destinazione d'uso, da rurale a residenziale. Le immagini che lo mostrano nella sua interezza appartengono a quell'anno. Nel frattempo, come documentato dalle fotografie recenti, parte del porticato è crollata. Questo evento, per quanto innescato dall'avvicinarsi delle condizioni atmosferiche, è da addebitare principalmente alle maldestre operazioni di demolizione del fabbricato adiacente ad ovest (altra proprietà) eseguite alcuni anni or sono.

9 - il fabbricato rurale nel 2004;

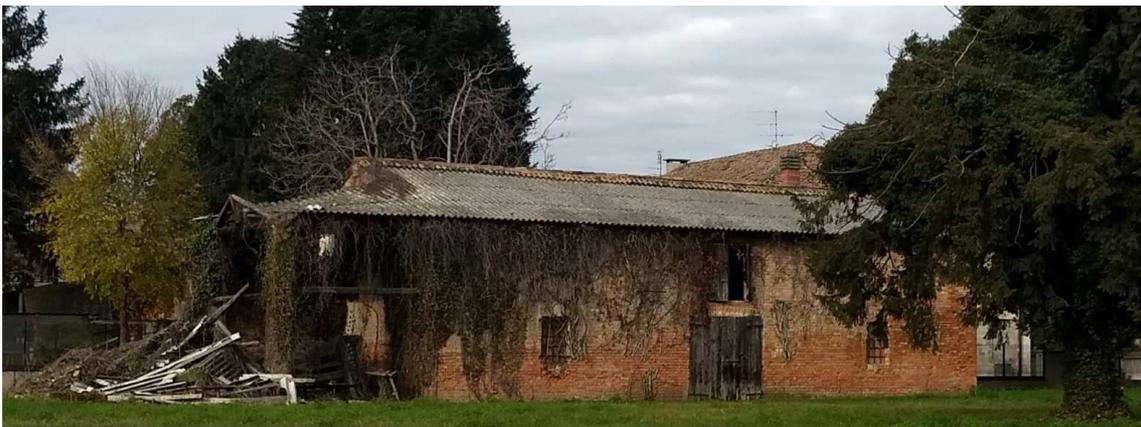
10 - il fabbricato rurale oggi;

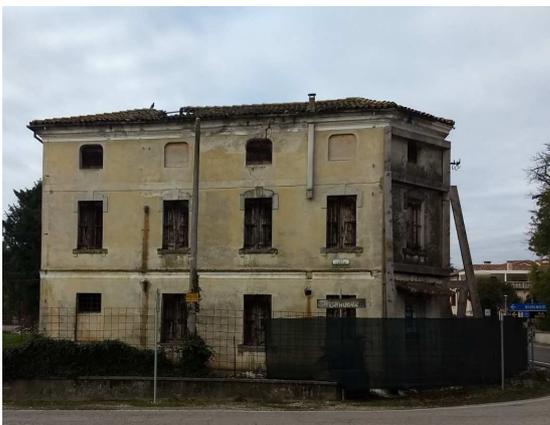
Nel 2020, prima di procedere alla messa in sicurezza del fabbricato, la proprietà diede l'incarico di redigere una perizia statica dell'edificio e sulla base delle risultanze furono avviati i lavori per l'esecuzione delle opere di sostegno visibili nelle immagini che seguono.

11 - le strutture di sostegno viste da via Corse

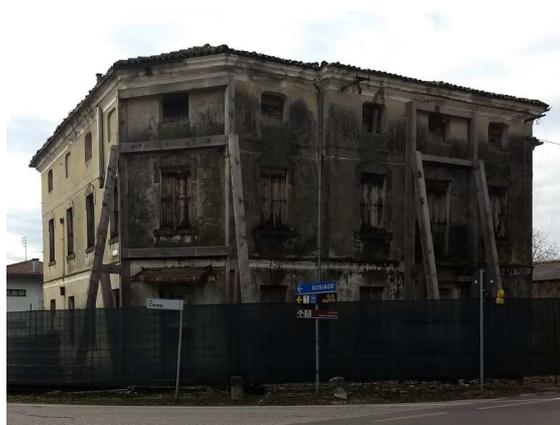
12 - e da via Ca' Dolfin

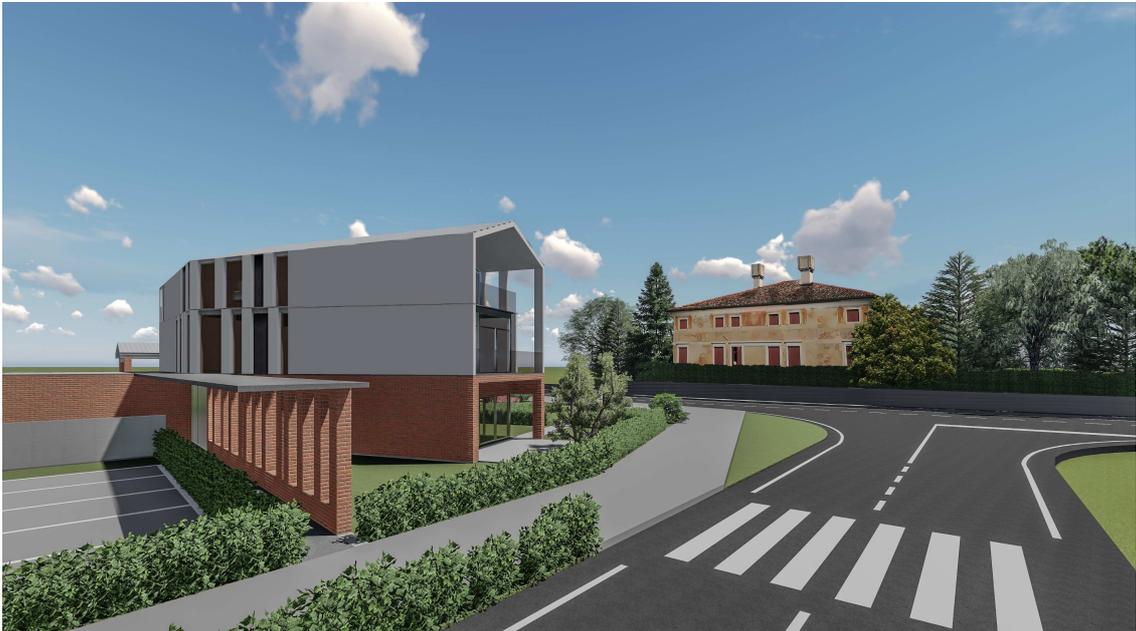
Immagine n. 1 - vista da sud: In primo piano, sulla sinistra, il volume generato dalla casa d'angolo;
- arrivando da via Corse, l'intervento proposto incornicia una prospettiva piena verso villa Dolfin

Il fabbricato generato dal volume dell'edificio d'angolo (edificio "A") si colloca in posizione ortogonale al "rustico", all'altezza del porticato, piegando, circa a metà della propria lunghezza, verso uno spazio interno, libero da volumi.

Questa nuova sagoma è concepita per dare (per quanto possibile) conclusione formale all'edificazione a sud della proprietà, disegnare un'area di rispetto per villa Dolfin e dare la direzione ad un ampio cono visuale incardinato su via Corse ed aperto verso il medesimo edificio storico.

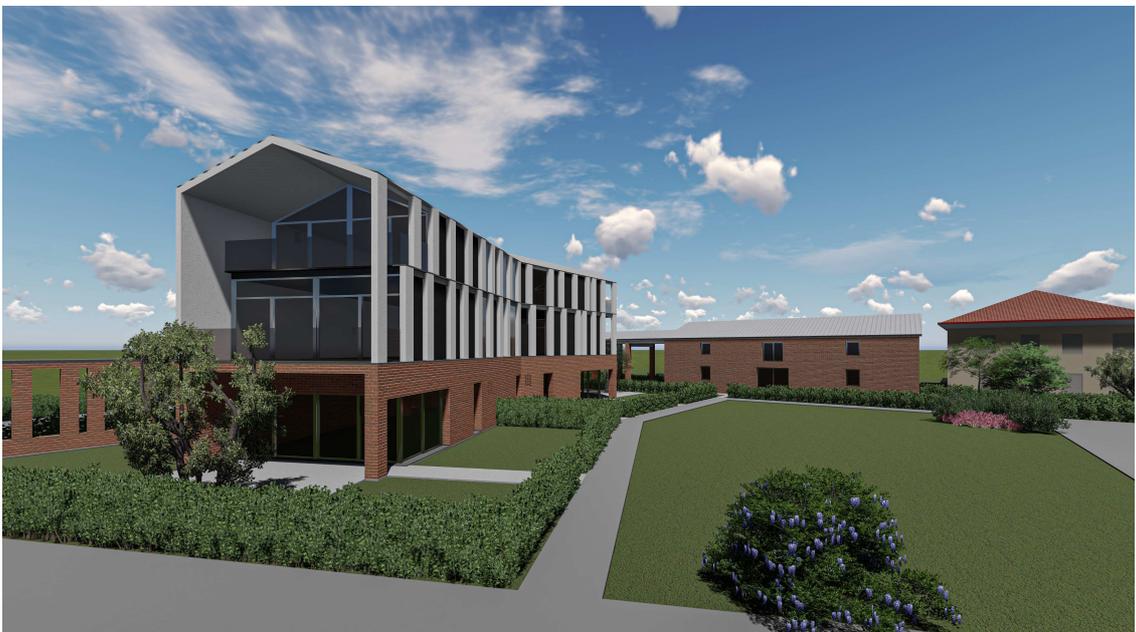
Immagine n. 2 - vista da est: percorrendo via corse, volgendo lo sguardo a sinistra.

Il prospetto è volutamente diviso orizzontalmente in due parti: il piano terra in mattoni che fa il verso alla costruzione rurale raccontandone la familiarità e i due piani superiori che sono la rappresentazione di un avvicendamento casuale di colonne intonacate.

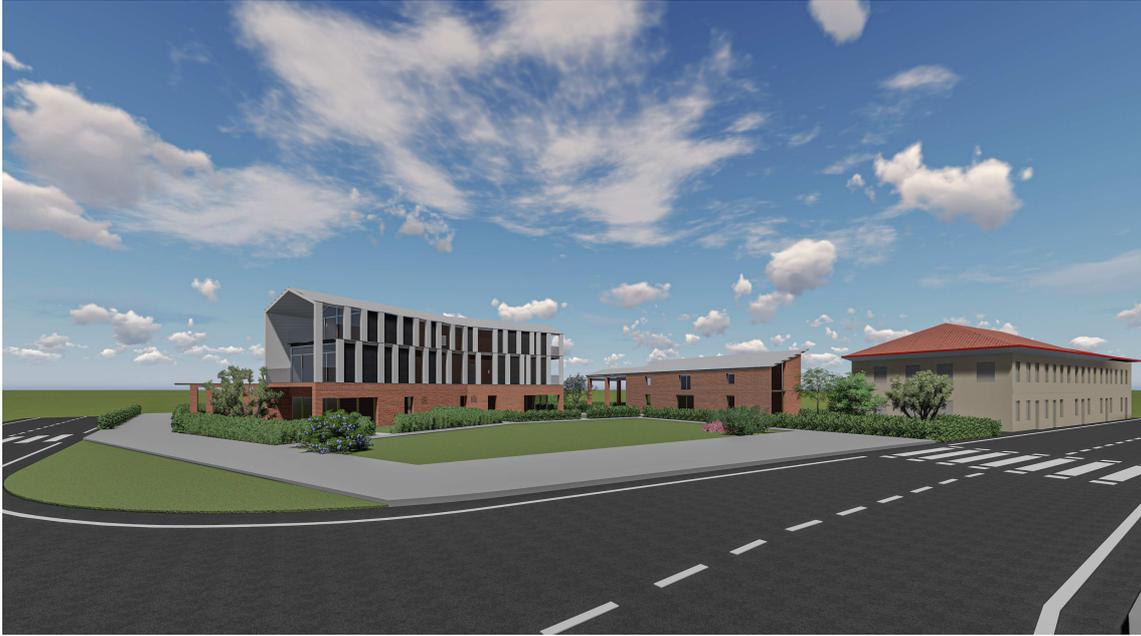
Immagine n. 3 - vista da est - nord/est: vista d'insieme dall'incrocio di via Corse con via Ca' Dolfin.
