COMUNE DI VILLA DEL CONTE
Provincia di PADOVA

E 7

VARIANTE n. 1 AL PIANO DEGLI INTERVENTI

**AGGIORNAMENTO SCHEDE n. 5-15-28 EDIFICI RURALI
INDIVIDUATI AI SENSI DELL'EX ART. 10 L.R. 24/85**

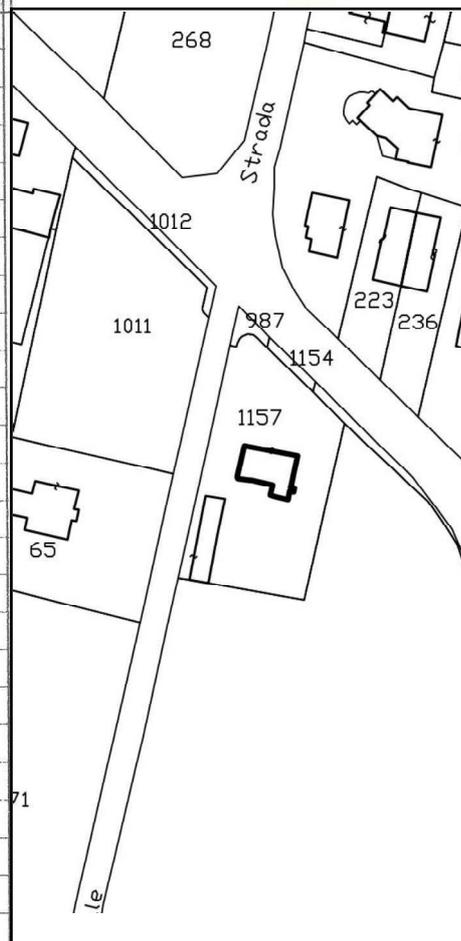
PIANTA PIANO TERRA

DESCRIZIONE CASA COLONICA COSTITUITA DA UN CORPO PRINCIPALE AD USO ABITATIVO E DA UNA SECONDA PARTE AD USO AGRICOLO LEGATI ASSIEME DA UN PORTICO.

LO STATO DI CONSERVAZIONE E' SCADENTE.

E' POSSIBILE IL RECUPERO TIPOLOGICO CON RICOSTITUZIONE DELL'AMBIENTE CIRCOSTANTE.

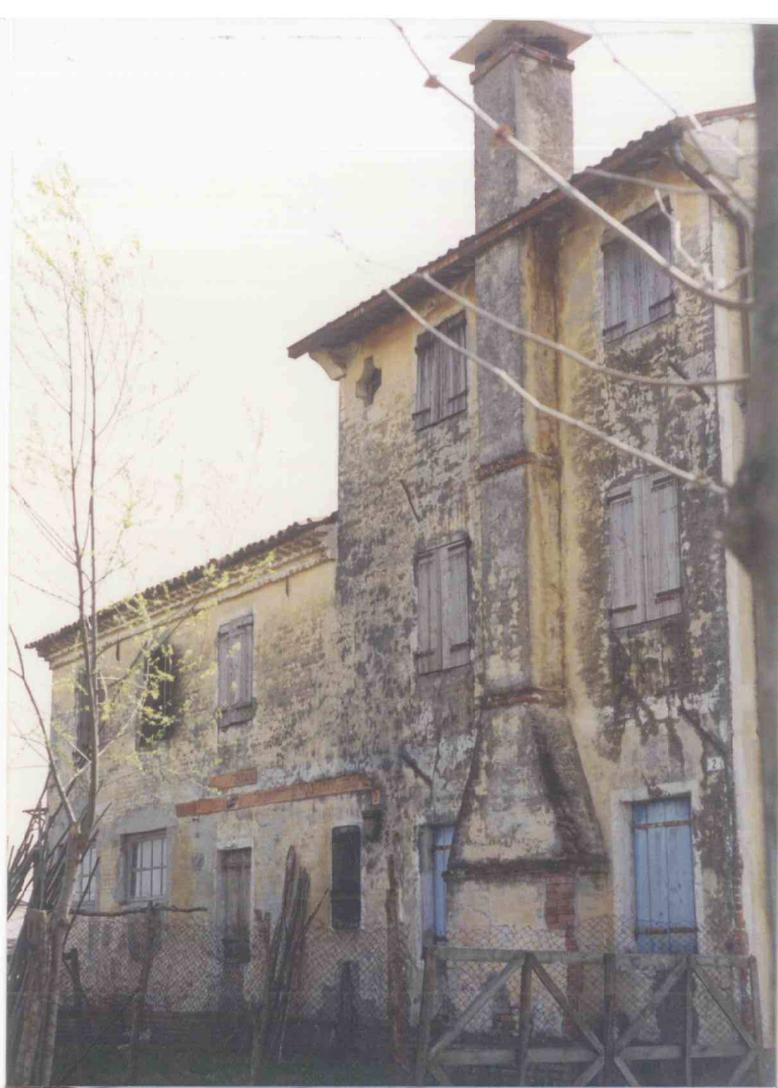
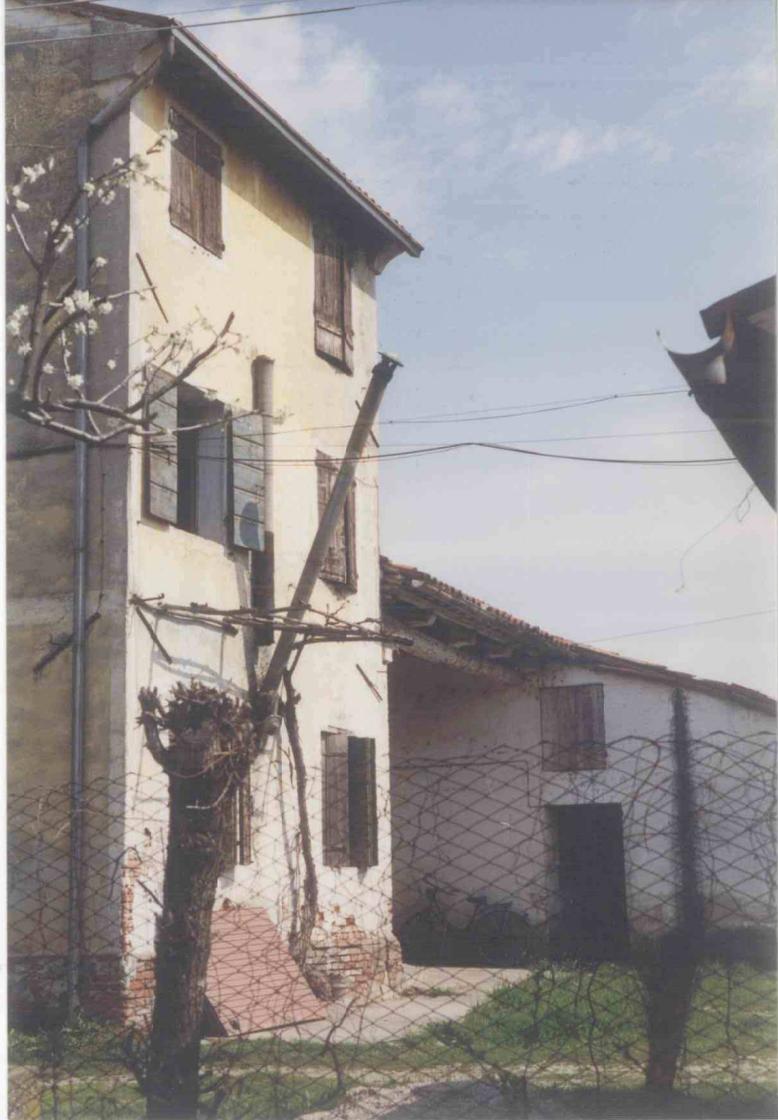
E' IN SOSTANZA LA TIPOLOGIA RURALE CHE PIU' SPESSO SI INCONTRA NELLA CAMPAGNA DI VILLA DEL CONTE.

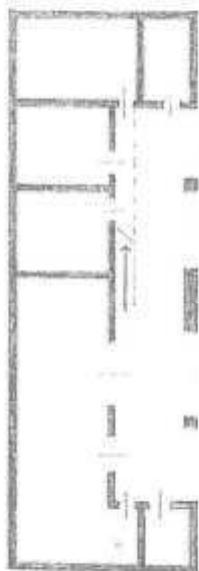
PIANTA PIANO TERRA

DESCRIZIONE EDIFICIO RURALE INTERESSANTE DA UN PUNTO DI VISTA FORMALE.
LO STATO DI CONSERVAZIONE E' DISCRETO.

LA TIPOLOGIA E' QUELLA DELLA CASA RURALE.

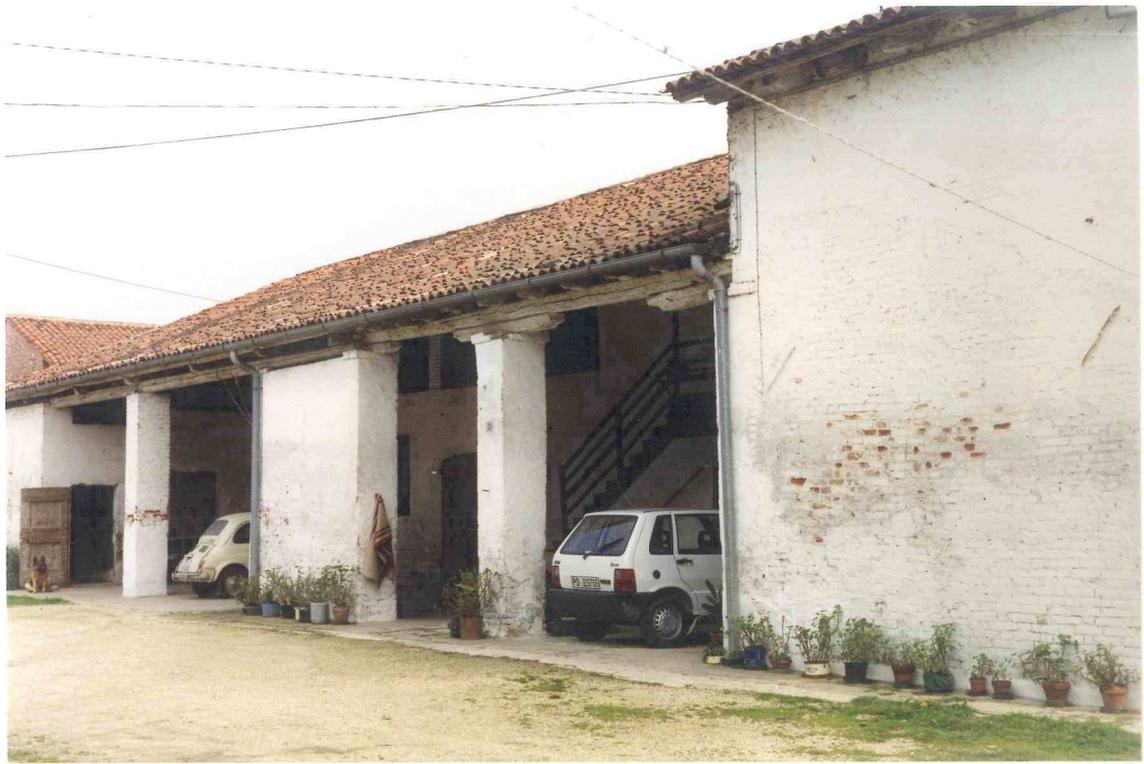
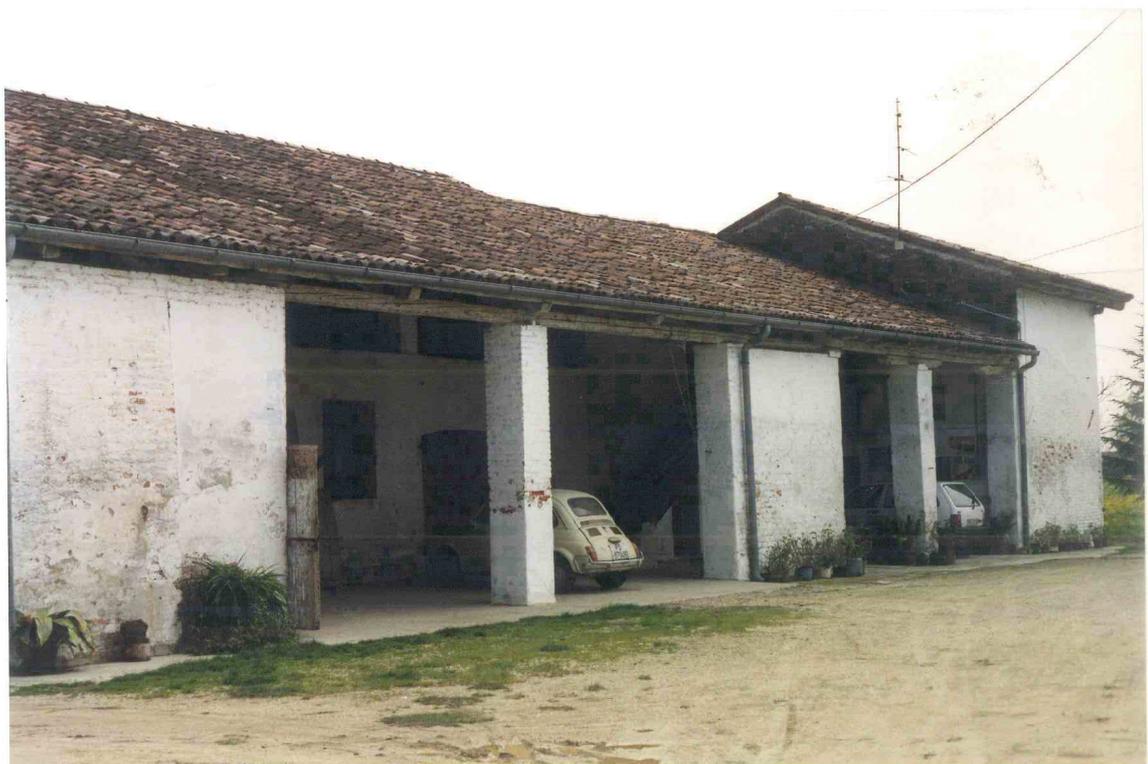
IL CONTESTO E' CONDIZIONATO DAL FRAZIONAMENTO DELLA PROPRIETA'.

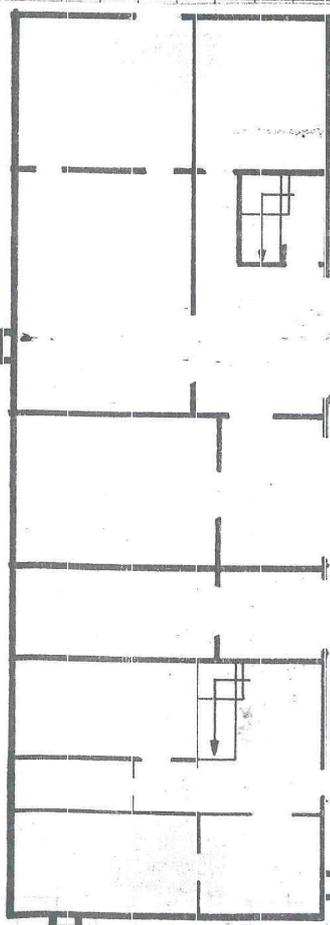
PIANTA PIANO TERRA

L'impianto planimetrico si presenta abbastanza integro. L'edificio che risale alla prima metà dell' 800 è ben proporzionato ed in uno stato di conservazione discreto. Negli anni '80 è stato eseguito rifacimento del manto di copertura e la messa in opera di tiranti. Il contesto ambientale è compromesso. Grado di tutela A 4
